# 佐賀平野における河川伝統技術の発掘 と復元に関する研究

## ～佐賀平野に残る河川伝統技術の概要と 昭和20年代の水害について～

嘉瀬川伝統研グループ 田中 秀子 治水遺構班  
大串浩一郎 河川水理班  
岸原 信義 治水遺構班  
古瀬 圓吉 治水遺構班

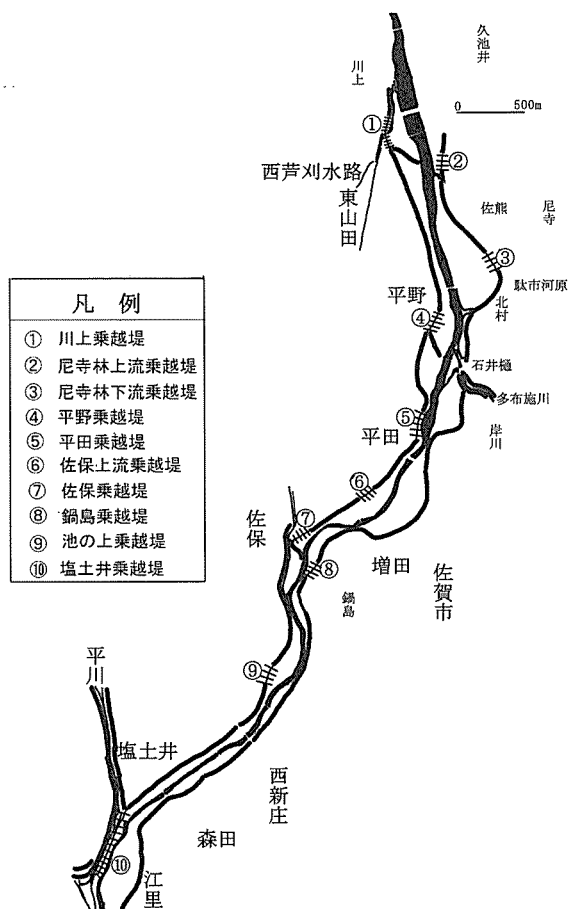
図-3 嘉瀬川乗越堤位置図

水路により上流からの流入がカットされた本川と東平川とで囲まれた地域は嘉瀬川本川の遊水地である。図-3は佐賀県土木部が昭和20年代に作成した嘉瀬川改修計画図から堤防高を読み取り、兩岸の堤高差が大きい区間を乗越堤と判断し、乗越堤位置図を作成したものである。これは、今後現地の聞き込みと昭和20年代の航空写真判読により確定する予定にしている。図の⑦佐保乗越堤の堤内には図-1に佐保水受堤と記した堤防が西芦刈水路まで延びて嘉瀬川本川と平川とで囲まれた区域を分割すると共に佐保の集落を越流水から守っている。この堤防は地元では「うけてい」あるいは「うけでい」と呼ばれているが、写真-1でその規模が分かる様に天端2米、堤高4米の大きな堤防で、遠望されるような鬱蒼たる樹林で覆われていた。本堤付近になるとその規模は本堤同様の大きさになっている。このエリアは西芦刈水路により上流からの流水がカットされた「から(空)」のエリアであり、本川の負荷を軽減するための「本川越流型遊水地」である。図-3の①川上乘越堤からは後述の如く昭和20年、24年水害時に越流し被害が生じている。然し、越流水は西芦刈水路の堤防によって西芦刈水路上部地域(現地貯留型遊

第2次世界大戦後嘉瀬川流域は昭和20年、24年、28年と立て続けに水害に見舞われた。昭和20年9月の枕崎台風では本川右岸の西芦刈水路起点付近と平田堤防が決壊した。西芦刈水路起点付近とは図-3における①川上乘越堤付近である。更に本川左岸では破堤では②尼寺林上流乗越堤付近よりの決壊により尼寺では民家3戸が全壊・流出している。平田堤防の決壊は平田橋の橋脚に流木が引っかけたためと言われ、決壊箇所は⑤平田乗越堤のやや下流のようである。

昭和24年8月のジュデス台風による破堤は20年水害時の破堤箇所とはほぼ同じ場所で図-3における①川上乘越堤周辺であった。この後、この破堤箇所付近は強固な堤防が築造されたが、そのため民家が半強制的に移転させられている。また、この時も平田堤防が破堤したが、その場所は⑤平田乗越堤付近であった。この2回の水害により、①川上乘越堤と②尼寺上流乗越堤は復旧工事により乗越堤の機能を喪失したものと思われる。

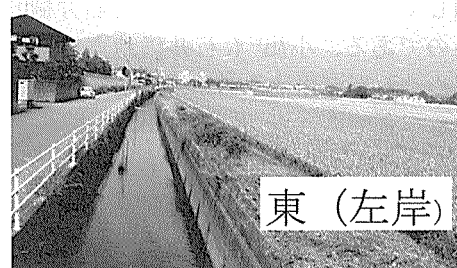
写真-2 国府水受堤

水地)へは流入していない。つまり、西芦刈水路の堤防も水受堤の1種であり、水受堤により遊水する洪水のタイプが画然と区別されているのである。この好例は写真-2の国府水受堤で見ることが出来る。写真の水路は図-1における耳取川である。写真の右、左岸の堤防は右岸の地盤より数十センチ高いだけである。写真で分かる様に右岸は現在団地になっているが嘗ては水田であった。兩岸の水田は遊水地であったが、この低い国府水受堤によって兩岸の遊水地のタイプ(性格)が異なっていた。右岸側の水田は耳取川の水位が上昇した場合の遊水地(現地貯留型遊水地)であり、左岸側の水田は下流の洪水が停滞し逆流(遡上)する場合の遊水地(満潮型遊水地)であった。この堤防高の高さは遊水地の湛水深に影響するため高さが「地盤石」によって規制されていた。最近、右岸に写真の如く団地が造成されたが、水路右岸に堤防を作ることが従来の協定で出来ないために別途に土地を求めて遊水地が造成されている。左岸の「満潮型遊水地」の浸水は耳取川と黒川との合流点からの流水の遡上に起因する。この合流点に周囲を区切られた遊水地が存在している。この遊水地の水位上昇は左岸遊水地の水位上昇をもたらすものである。この水位上昇が左岸遊水地の上部に位置している国府の集落に影響する様になると、合流点遊水地の乗越堤から越流が始まるように乗越堤の高さが「地盤石」で規制されていた。この「地盤石」は現在も残っていて拘束力を有し

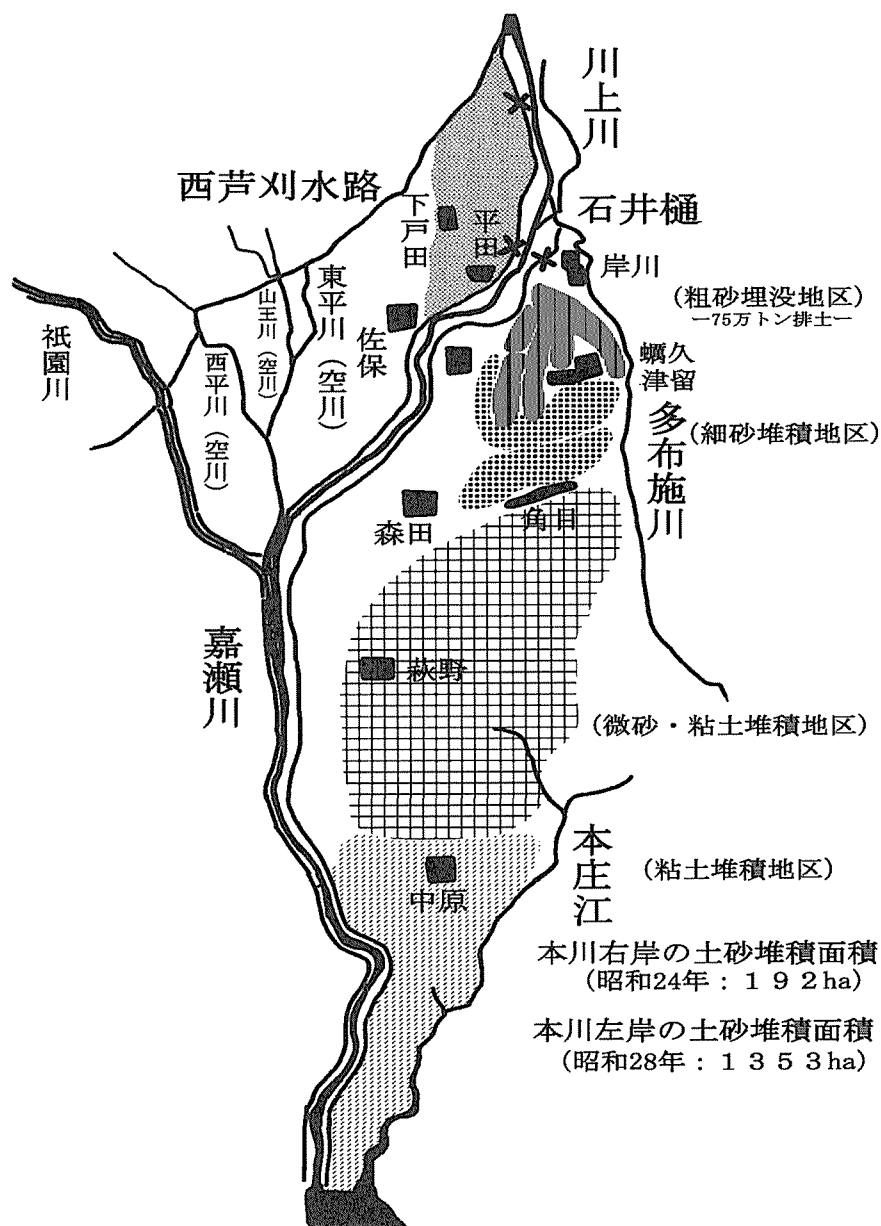
図-4 破堤による土砂堆積図  
(吉野三男ら：水害堆積土の分布並に考察，佐賀県農業試験場。)

図-4に昭和24年の右岸破堤による土砂堆積図を示した。土砂は2箇所の破堤箇所から流入したが、その土砂の堆積は下戸田集落を境にして直線的になくなっている。ここには写真-2における国府水受堤のような小さな水受堤があり土砂の拡散を防いだ。この時の土砂堆積面積は192ha、湛水は数日間であった。同図には昭和28年の左岸破堤による土砂堆積も記載した。この時の土砂堆積面積は1353ha、仮締切が成功するまでの約1月間嘉瀬川は破堤箇所から南流を続けた。両洪水時の

日降水量には大差がないにも拘わらず被害に大差が生じた原因は地形による水の流れの相違である。本川左岸の堤防の強化は洪水の負荷が大きい事と破堤時の被害の相違を考えると「城下第1主義」などと簡単に言い切れるものではない事が分かる。昭和28年破堤直下の津留・蠣久集落付近には図-4の如く粗砂が約90cmの深さで98ha堆積し、排土必要量は75万トンと推定された<sup>11)</sup>。この激しい粗砂埋没地区にあって、土砂は津留の集落を避けるように堆積している。災害直後に現地を訪れた小出は次の様に述べている<sup>13)</sup>。「氾濫した濁流はまともに津留の部落に突き当たった。然し森林で守られた部落では一戸の流出もなく、部落の前の水田の被害も非常に軽く昭和29年には既に稲の植付けが出来る迄に復旧していた」。災害直後で堤

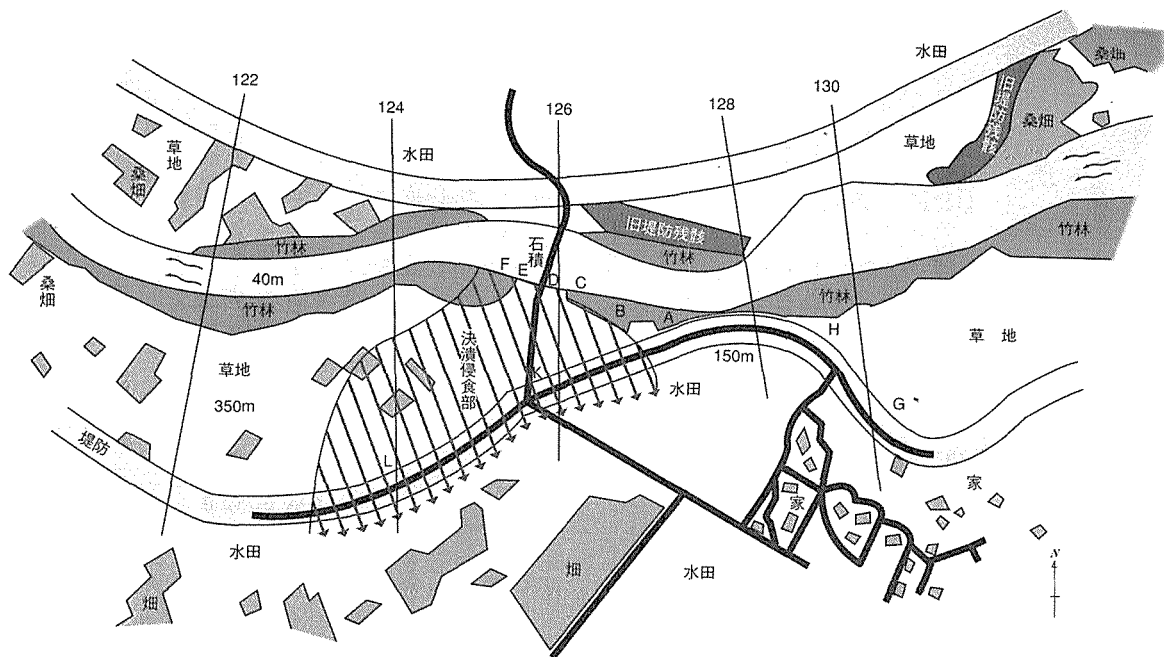
図-5 昭和28年決壊場所平面図  
(山田宏：岸川決壊調査報告書，佐賀県林業試験場，1954.)

喪失は本川堤防、特に本川左岸堤防に大きな負荷をかける結果となった。図-3からも分かる様に「石井樋」は川上川の流路を直進する洪水流の流心が直撃する位置にある。然し、「兵庫荒籠、象の鼻など、すこぶる強固な石造水剝で嘉瀬川を南西に向かわせ」<sup>4)</sup>ているので流心はやや南西方向の岸川堤防の方に向かった。水害直後に聞き込みを行なった吉野は<sup>11)</sup>「始め内側堤200m破損の後、外側堤350mが決壊した。目撃者の談によれば流水方向は名護屋橋より最初決壊の内側堤の直進方向にあった。」と述べている。また、流心の直撃を受けた堤防の状況について小出<sup>9)</sup>は「昭和28年に350mに及ぶ大破堤を起した箇所も昭和16、7年頃までクスとスギの太木が林のように立ち、その間にハゼが植えてあった。クスとスギは戦時中に伐採した。そして堤防の水表嘉瀬川沿いに竹林帯が連続していたが、その一部を伐採して無林地ができていた。地元はこの無林地に不安をいっていたが、ここから流入した洪水は水害防備林を失った裸の堤防に激突して350mに及んで破堤した」と述べている。この破堤の経過について山田<sup>12)</sup>は更に詳しく図-5をもとに次の様に書いている。

- (1)A部は部落有の竹林だったが盗伐のためなどで笹しか生えていなかった。
- (2)岸川部落では危険箇所はG-H部と考えていたが、水嵩が増してきたので、個人有の立派な竹林B・C部を皆伐してG-H部の補強に用いた。その結果、濁流が竹林の無いA・B・C部より奔流し、本堤のK、Lの2箇所から決壊し、次第に上下に拡がった。

つまり、前堤上の竹林（水害防備林）が洪水の流心の直撃から本堤を守っていた事が分かる。また、破堤後嘉瀬川は地面勾配に従って破堤箇所から南流していた。そこで破堤より約1ヶ月後の7月15日に前堤の仮締切が行なわれた。

- (3)前堤のC-D部の仮締切にF部の竹林を伐採して用いたが、その夜半の雨でF部が決壊した。

- ①岸川堤防決壊の遠因は上流部の乗越堤の機能喪失にある。
- ②当日の平田乗越堤機能喪失は直接的な原因の1つになった。
- ③前堤上の水害防備林の伐採により洪水の流心が本堤を直撃するようになった。
- ④そのため、樹林の伐採により脆弱化していた本堤が破堤した。
